Restauración del portal de la Barrera y la capilla de los Santos Mártires (Estercuel)

*Manuel Galve Dolz y Fundación Santa María de Albarracín
Fotos: Manuel Galve*

Informe de la Fundación Santa María de Albarracín

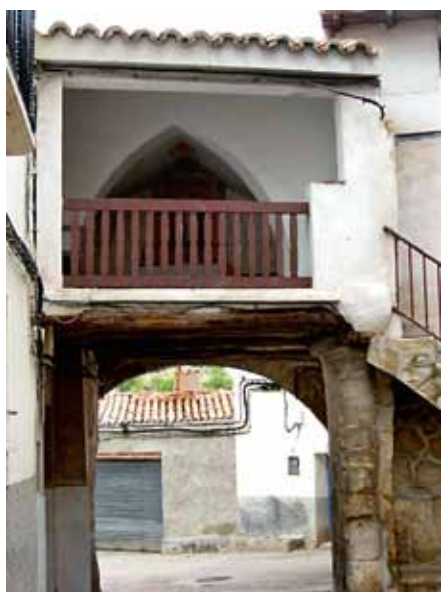
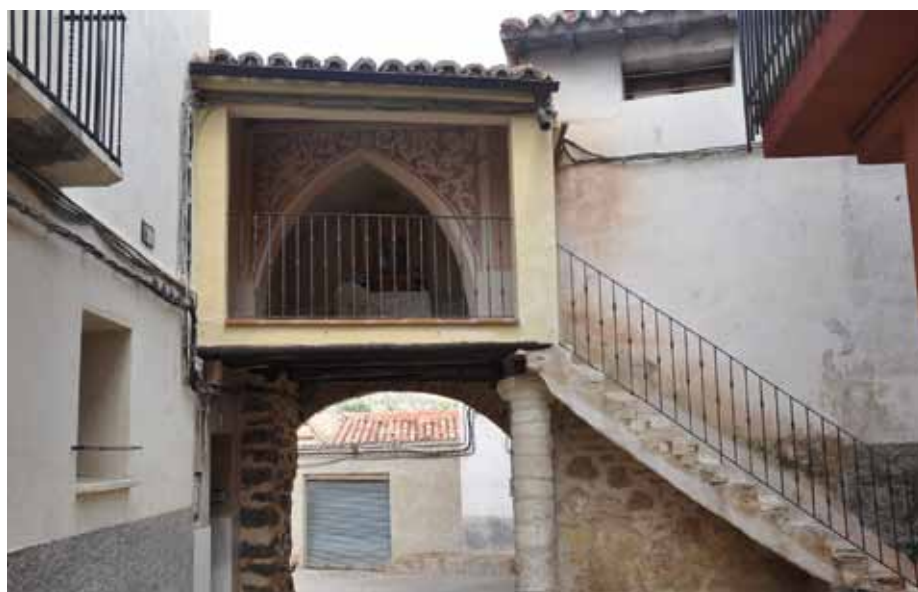
Con el tiempo ha ido deteriorándose por factores medioambientales y humanos. Al encontrarse al exterior, el viento, la lluvia y los cambios de temperatura fuerzan la rotura de los materiales y su degradación y las hogueras de la Encamisada son una fuente continua de deterioro llevando el yeso original a un estado sucio y grasoso.

El portal de la Barrera y la capilla de los Santos Mártires antes y después de la restauración.

Era preciso, pues, acometer la restauración; actuación que, finalmente, se realizó entre enero y junio de 2014. Inicialmente el consistorio invirtió 13 100 euros en trabajos de limpieza de la piedra del arco, refuerzo de la estructura, sustitución de barandillas de madera por elementos de forja y embaldosado y lucido de la capilla, realizados por la empresa Altogra SL, de Molinos. A continuación la Fundación Santa María de Albarracín se encargó de terminar la restauración bajo los criterios que a continuación se exponen. El importe de esta actuación fue de 25 500 euros.

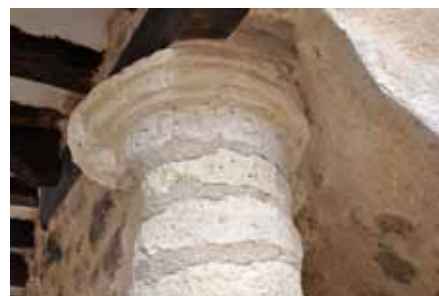
Columna de apoyo de la capilla con inscripción en la parte superior.

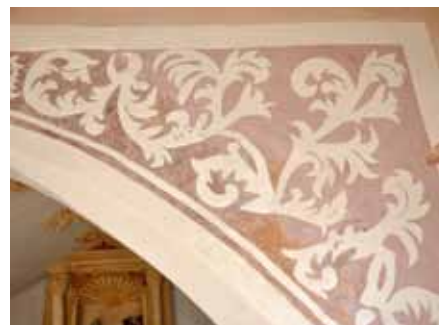
El arco de acceso a la capilla se encontraba cubierto con mortero y cemento. La técnica utilizada en su decoración es el esgrafiado. Un primer mortero gris oscuro sirve de base para la decoración vegetal de yeso, en volumen, consiguiendo el contraste entre estos dos morteros. Su situación ha provocado que estas dos capas se separen del muro de preparación, ocasionando grietas y desprendimiento; la más dañada es la decoración de yeso, que ha dejado su impronta en el mortero gris.

Detalle del arco y la restauración del esgrafiado.

Arco. Se eliminaron todos los morteros añadidos para dejar al descubierto los esgrafiados originales y se realizó una consolidación de estratos mediante inyección de mortero específico de restauración mezclado con resina reforzante. Con este mismo mortero se rellenaron grietas y fisuras y se rehicieron los volúmenes faltantes de los esgrafiados con los mismos motivos fantásticos, geométricos y vegetales que los originales. En la parte del arco que tuvo que ser rehecho se utilizó yeso de Albarracín como relleno y yeso fino como acabado final.

Una vez descubiertos los esgrafiados, consolidados y reintegrados volumétricamente realizamos una reintegración cromática con pigmentos naturales, cal y pinturas al silicato específicas para exteriores.

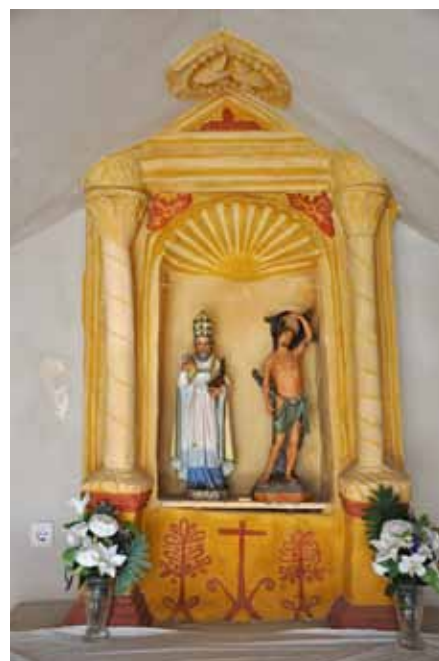
Las dos esculturas, del siglo XX, tienen pequeños defectos en su acabado, golpes y suciedad.

Hornacina con las esculturas de san Fabián y san Esteban.

Esculturas. En primer lugar se llevó a cabo una limpieza para eliminar la suciedad superficial. Posteriormente se profundizó con una limpieza quí-

mica y mecánica que eliminaría todos los restos de suciedad, manchas, excrementos de insectos y barnices envejecidos. Se rehicieron los volúmenes con estuco comercial para restauración y se reintegraron cromáticamente todas las faltas de color. Como protección final se aplicó un barniz a base de resinas acrílicas.

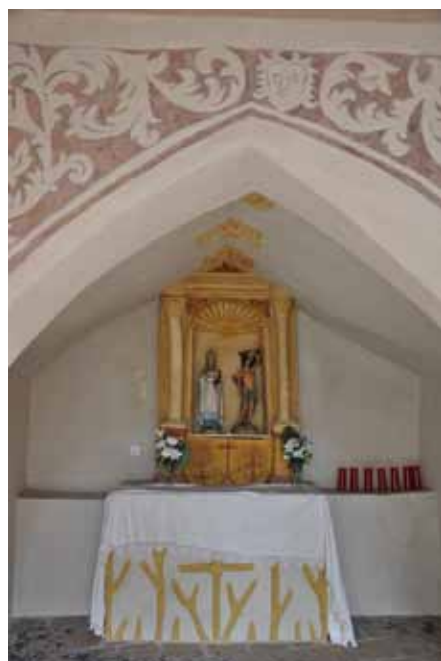
El retablo está repintado, pintura que se desprende en todos sus puntos. El yeso original se ve sucio y pulverulento en muchas zonas. Las columnas son de madera y son las más deterioradas. La hornacina se repintó anteriormente de azul y los motivos decorativos del altar en marrón.

Interior de la capilla de los Santos Mártires en la actualidad.

Retablo y claves. Mecánicamente se eliminaron los restos de pintura de esmalte y temple. En los faltantes volumétricos se saneó toda la zona retirando el material más deteriorado y rehaciendo todos los volúmenes con el mismo mortero de restauración utilizado en los esgrafiados del arco. Por último, se eliminó toda la suciedad adherida a los yesos y se aplicó una capa de pintura al silicato específica para exteriores manteniendo los tonos originales que aparecían.

Muros. Tras el saneado de los muros se lijaron y se pulió el acabado para terminar con varias capas de pintura específica para exteriores. Los tonos elegidos estaban dentro de la misma gama de colores que el resto de las decoraciones de la capilla.
