La iglesia parroquial de Andorra: de la restauración a la consolidación

Beatriz Ara Comín
Fotografías de Rosa Pérez

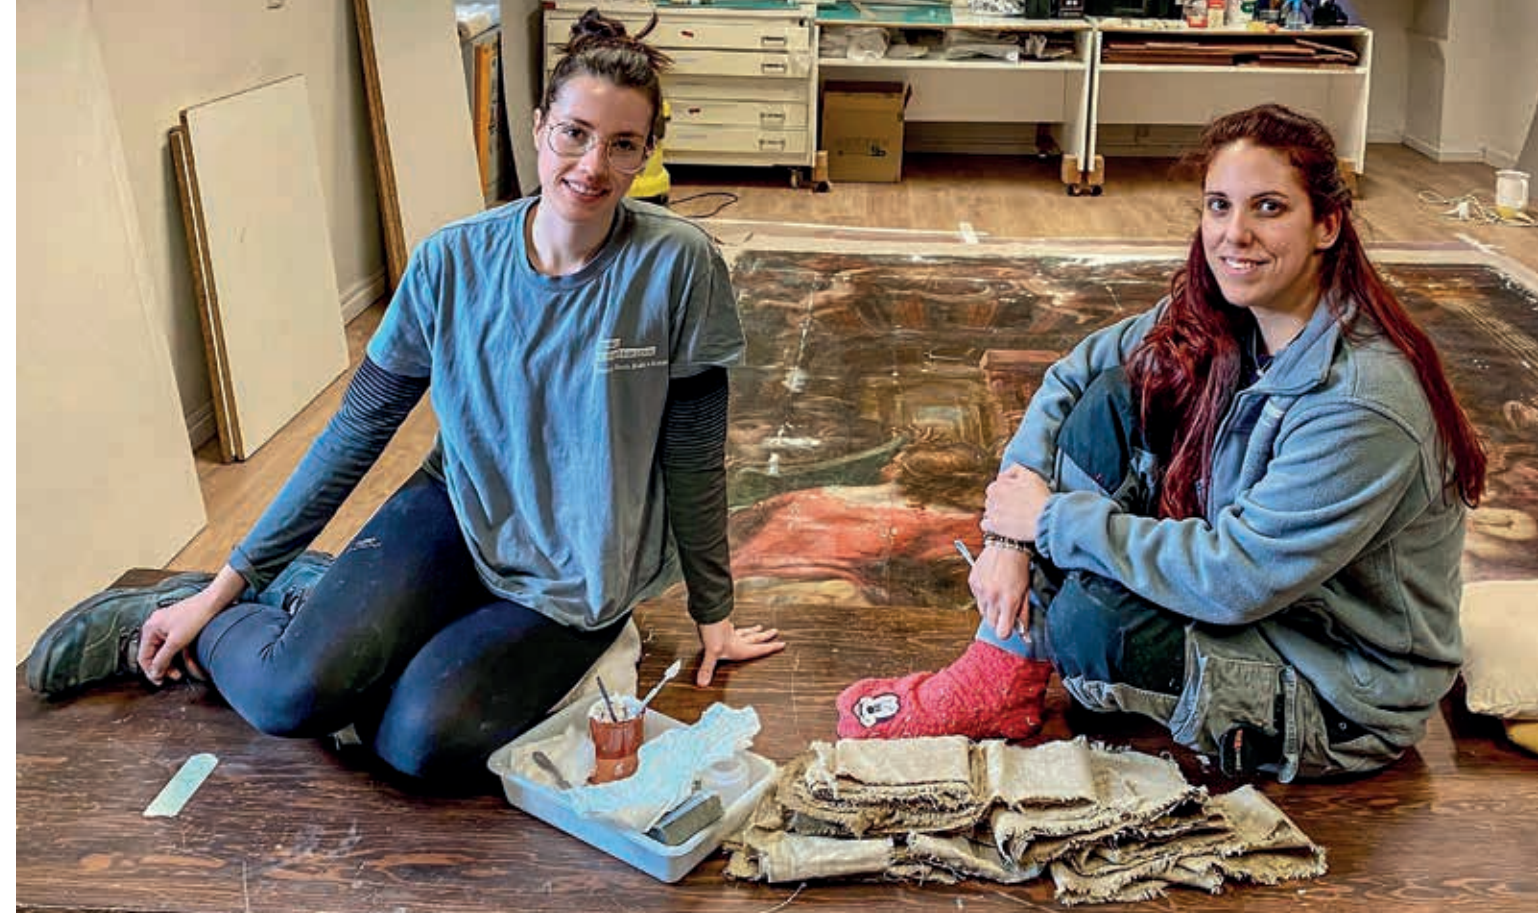
La siguiente fase ha sido la actuación sobre el envés de la tela, ya que estaba bastante deteriorada debido al paso del tiempo y a anteriores intervenciones en las que se habían remendado y pegado telas diferentes al lienzo, que provocaban tensiones. Además, el lienzo estaba armado sobre el bastidor perdiendo parte de su perímetro. Hecho el diagnóstico se empezó la limpieza del envés recolocando parches e injertos de tela nueva más flexible para evitar tensiones. Se han cosido, con agujas curvas de cirujano, los rotos que han aparecido entre las bandas de tela que componen el lienzo. Se ha ampliado la superficie total añadiendo un perímetro textil con el objetivo de clavar este sobre el bastidor evitando dañar el óleo.

Las restauradoras Lidia Alcalá y Ana Gozalo en la Fundación Santa María de Albarracín con el lienzo de la iglesia parroquial de Andorra.

Llegados a este punto las restauradoras Lidia Alcalá, Ana Gozalo y Rosana Herrero le dieron la vuelta al lienzo para intervenir en la pintura propiamente dicha. En este caso la primera acción es la de la limpieza. Para llevarla a cabo se han hecho catas y pruebas con diferentes disolventes hasta dar con la mezcla adecuada, se han preparado una serie de torundas de algodón del tamaño de un palillo que, untadas en la mezcla, han ido arrancando el óxido del barniz anterior, pero no la pintura.

El siguiente paso es la reintegración volumétrica, realizada con una mezcla de estuco de yeso con cola de conejo, gelatina y agua, resultando una masa flexible y con gran poder adhesivo. Esta se va repartiendo sobre los faltantes y cuando se seca hay que lijarse para conseguir el mismo nivel en toda la superficie.

El penúltimo paso es la reintegración cromática, realizada con acuarelas y con la técnica del *rigatino*, es decir, aplicando con el pincel líneas horizontales y paralelas que se yuxtaponen con mucho cuidado sobre el color original. Estas líneas son visibles de cerca, pero al alejarse el ojo funde el conjunto cromático. El punto final es el barnizado protector que se aplica por toda la superficie. Para llevar a cabo todo este proceso las restauradoras han trabajado de rodillas, inclinadas sobre el lienzo, realizando un trabajo milimétrico y sobre una plataforma con ruedas que les permite acceder a las zonas interiores del lienzo.

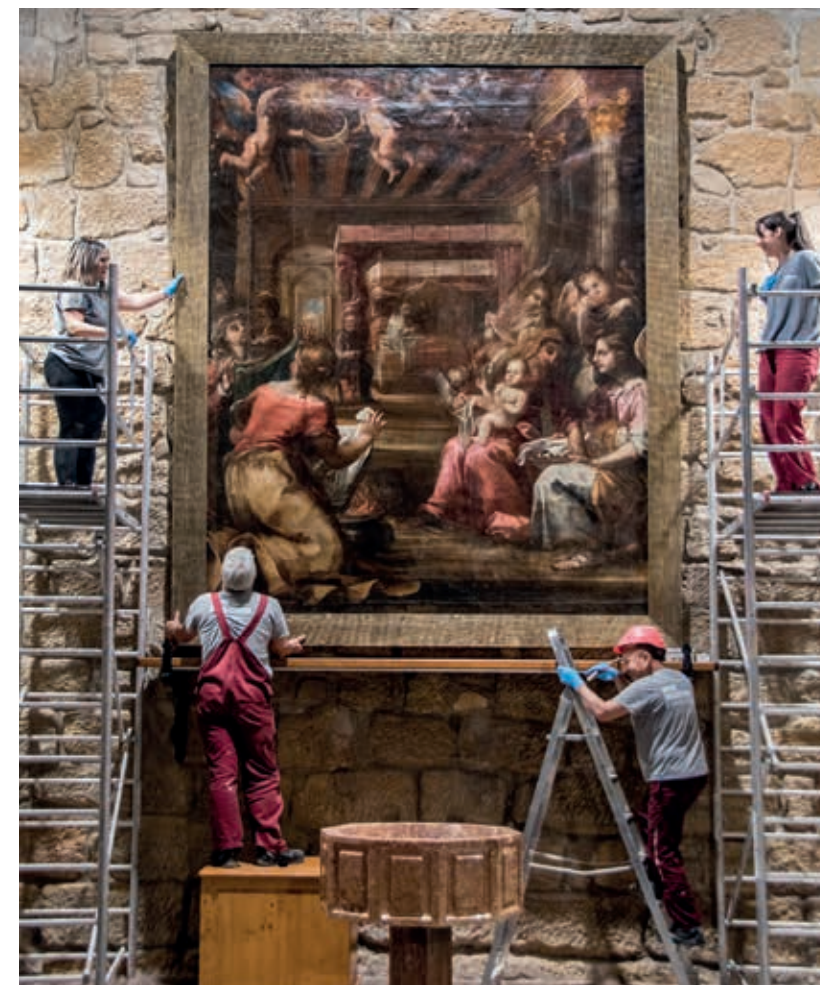
Reubicación, por parte de los operarios de la Fundación Santa María de Albarracín, del lienzo restaurado.

La última parte es el viaje de retorno del cuadro a su lugar de origen, del que se encarga la misma fundación, para ello lo han enrollado, trasladado y montado en un nuevo bastidor preparado en la misma iglesia. Para darle mejor protección han grapado una malla por la parte de atrás de la obra y finalmente le han dado la vuelta y lo han enmarcado. Lo han colgado en su sitio con cierta dificultad debido al peso y la envergadura. Ahora queda iluminarlo adecuadamente para darle el protagonismo que se merece.
