La restauración de la pintura mural de la ermita del Santo Sepulcro de Esterciel

Antonio Jiménez Martínez (director gerente de la Fundación Santa María de Albarracín)

La ermita del Santo Sepulcro constituye un ejemplo de restauración integral, a partir de una avanzada ruina del monumento, bajo la promoción del Ayuntamiento de la localidad. La última fase de intervención ha supuesto la restauración de las sorprendentes pinturas que conservaba su techumbre, recuperando el esplendor estético que pudo tener en su origen.

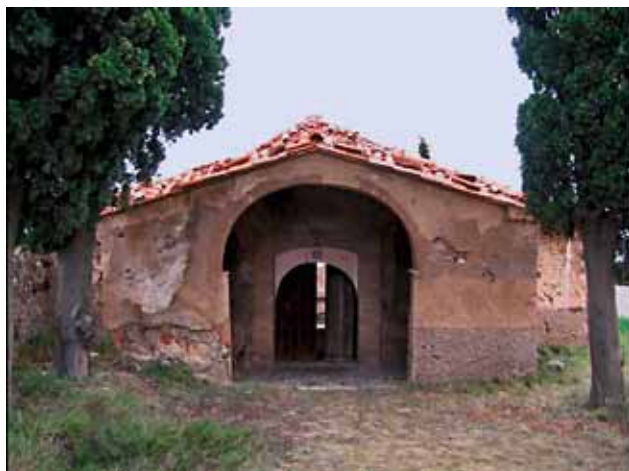
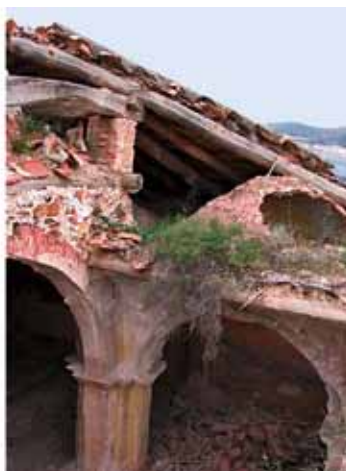
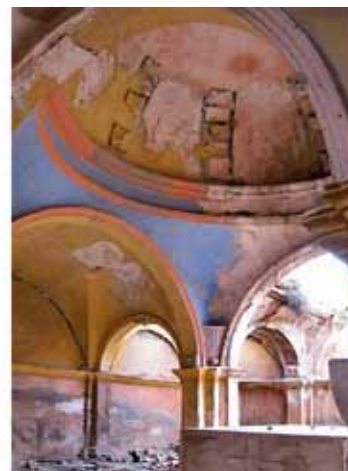
2.- Estado inicial de la ermita

El estado inicial de la ermita era francamente ruinoso. Parcialmente hundida, había perdido parte de su cubierta y techumbre abovedada, contribuyendo a su avanzado estado de deterioro. Algunos palos cru-

zados en la puerta anunciaban el peligro de hundimiento del monumento y, en definitiva, el lamentable estado en el que se hallaba antes de su restauración última, con la que ha recobrado todo su esplendor monumental. Promovida por el Ayuntamiento de la localidad, y bajo la dirección del arquitecto D. Fernando A. Campos Rubio, esta restauración se abordó en fases sucesivas entre los años 2007 y 2011. Un año más tarde intervino el Centro de Restauración de la Fundación Santa María de Albarracín, a instancias también del Ayuntamiento, para restaurar la pintura mural de la ermita. (Fot. 2)

Con la restauración arquitectónica, la ermita del Santo Sepulcro recupera su morfología original. Se restauran en general los tejados, bóvedas y cúpulas interiores, así como su cerramiento de muros de mampuesto y el atrio de entrada. Se saneó el interior con nuevos lucidos y molduras, instalándose también un nuevo pavimento, un tanto discordante con el que pudo tener.

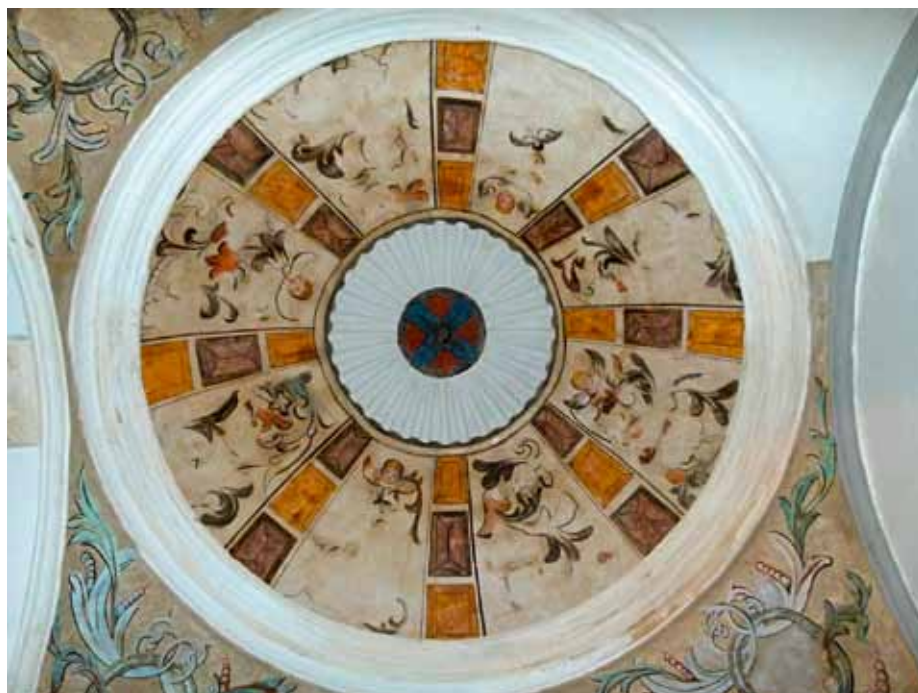
3.- Decoración mural de la cúpula de la entrada

La pervivencia parcial de la techumbre original de la ermita interior permitió la salvaguarda de su singular policromía original, que delata por otra parte, la espectacularidad decorativa que llegó a tener en su origen. Bajo la continuidad plana de colores ocres, azules y verdes, que aparecían muy lavados por las filtraciones de aguas de lluvias, nos encontramos con decoraciones más elaboradas de carácter floral y naturalista, que sin duda alguna se corresponden con la policromía primera de la ermita, contemporánea

Sin embargo, esta policromía original se halló muy perdida. Tan solo la encontramos en la diagonal de la techumbre que parte del ángulo derecho: bastante

completa en la primera cúpula, a la derecha de la entrada; mucho más perdida en la cúpula central y sus pechinas, donde también aparecieron restos de una posible cartela inferior, y en la última, a la izquierda del frontal. También aparece en una de las pechinas de la cúpula situada en ángulo izquierdo de la entrada. (Fot.3)

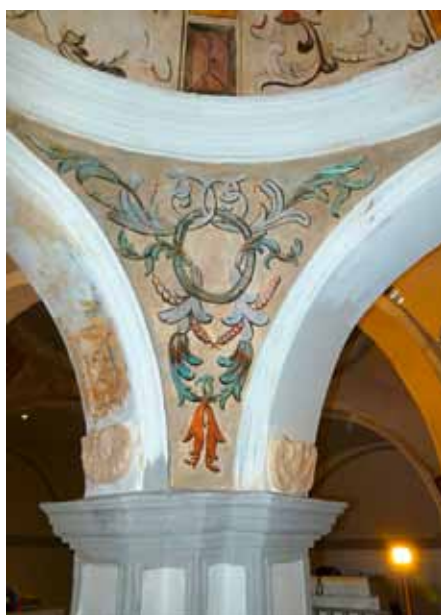
4.- Pechina de la cúpula inicial

En la cúpula con policromía más completa, a la derecha de la entrada, predomina la decoración naturalista, con enramados vegetales, algunos roleos, coronas y caras de angelitos, entre bandas fingidas de arcos de refuerzo, con toscas geometrías alineadas que quisieran aparentar relieves, y que culminan en el vértice de la cúpula, donde se instala una concha en círculo, enmarcando a su vez un saliente de hojas esculpidas. (Fot.4)

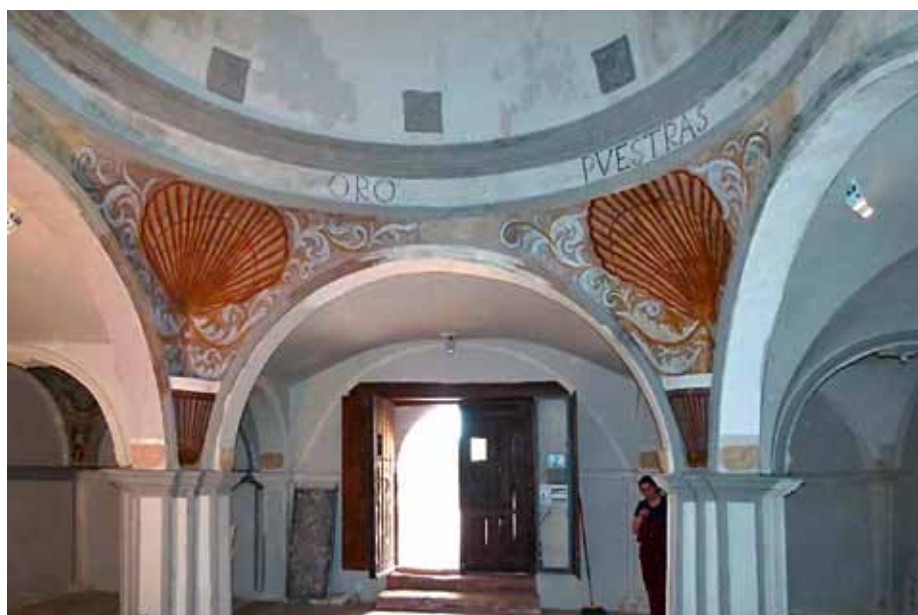
5.- Cúpula Central. Decoración de pechinas y fragmento de cartela

El resto de la decoración, de similares características, es muy residual. Se localiza dispersa en algunas pechinas de las cúpulas mencionadas, destacando la existente en los apoyos de la cúpula central, con grandes conchas entre subientes vegetales, que arrancan a su vez de los relieves también en concha instalados sobre los capiteles, y fragmentos de una cartela superior en los que solo se puede leer PVUESTRAS y ORO. (Fot.5)

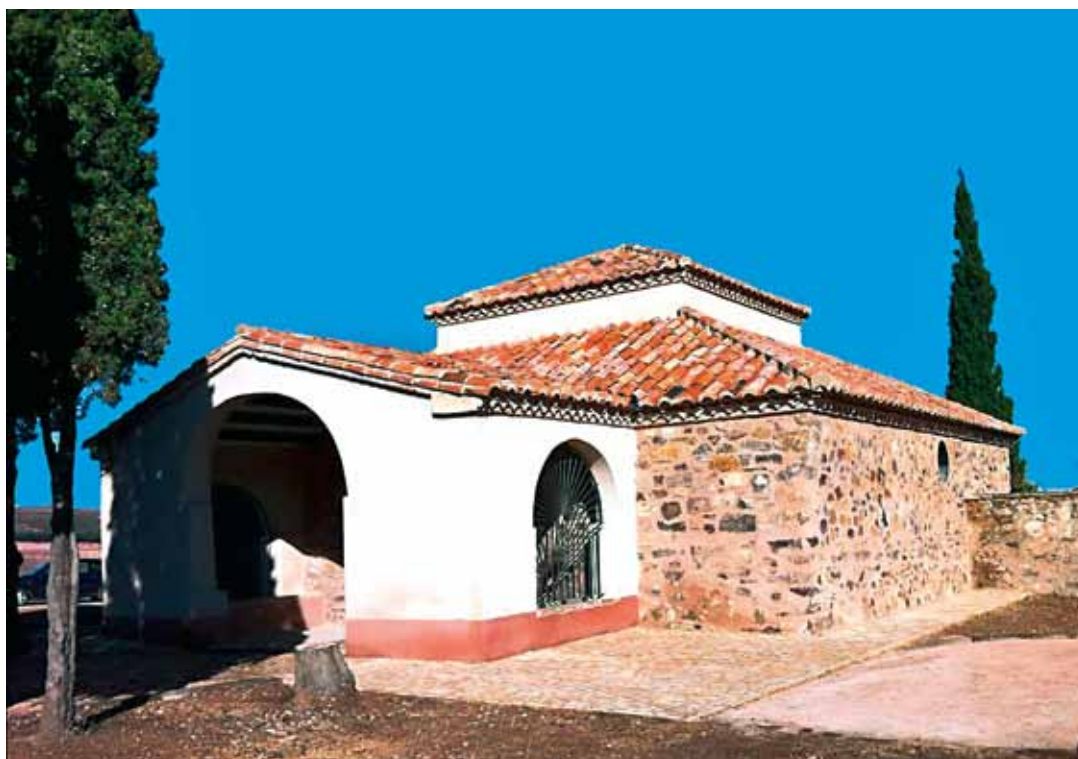
7.- Ermita del Santo Sepulcro tras la restauración

Como resultado final podemos subrayar el rescate de las policromías originales de la ermita del Santo Sepulcro, y su adecuado tratamiento de restauración, para hacerlas perdurables en el tiempo. Es por eso que puede constituir hoy un buen ejemplo de restauración mural y, en consecuencia, de rescate de un patrimonio excepcional de la localidad turolense de Esteruel. (fot.7)

En consonancia con la escasez de restos hallados (como mucho un 35 % del cubrimiento total de la ermita) y como criterio básico, se decidió restaurar la policromía que aparecía, dejándose el resto de la ermita con una tonalidad mucho más neutra y continua, con la que reforzar los restos originales, que permitiesen leer con facilidad, lo que seguramente fue y que no ha llegado hasta la actualidad. Con este generalizado recubrimiento, se reforzó, con tonos ligeramente más oscuros, los elementos estructurales más definidos.
